# Restaurierung der Kirchenglocke aus dem 12. Jahrhundert

## ev.-luth. St. Godehardi-Kirche in Wetzleben

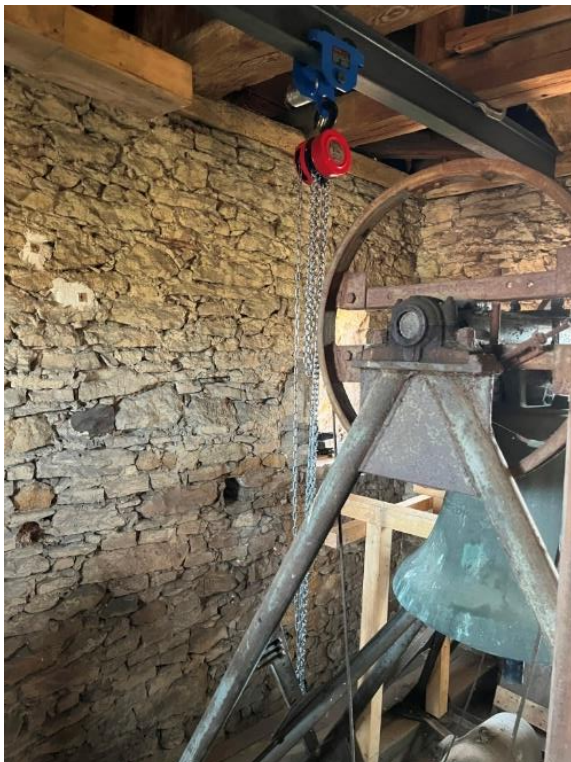
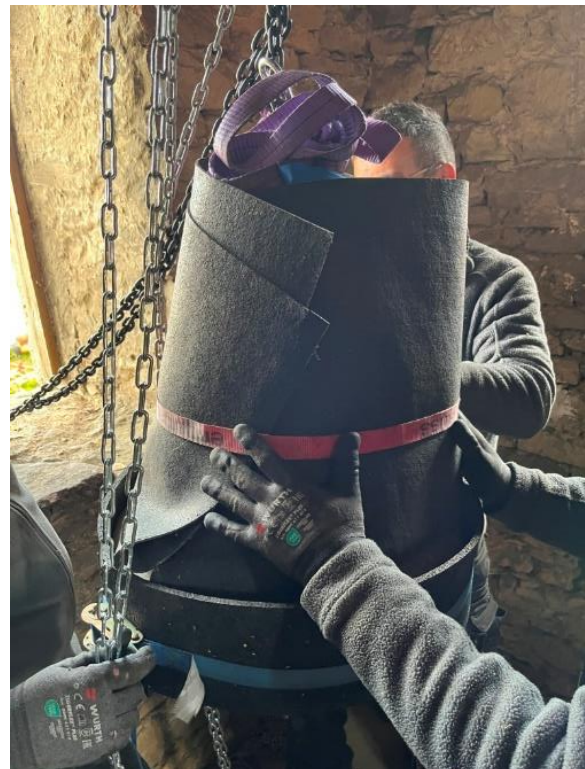
Bilder 1 und 2: Eine Kranbahn wird an der Dachkonstruktion befestigt. Um die Glocke vor Beschädigungen zu schützen, wird sie mit Flies ummantelt.

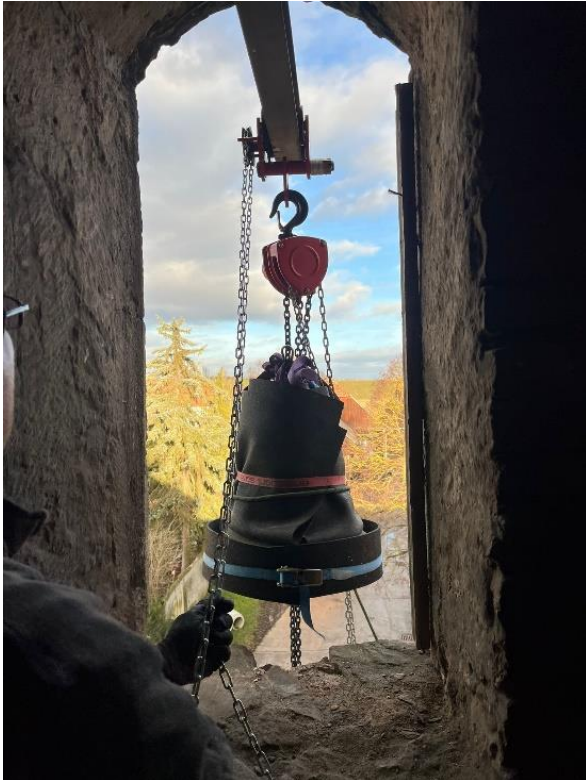
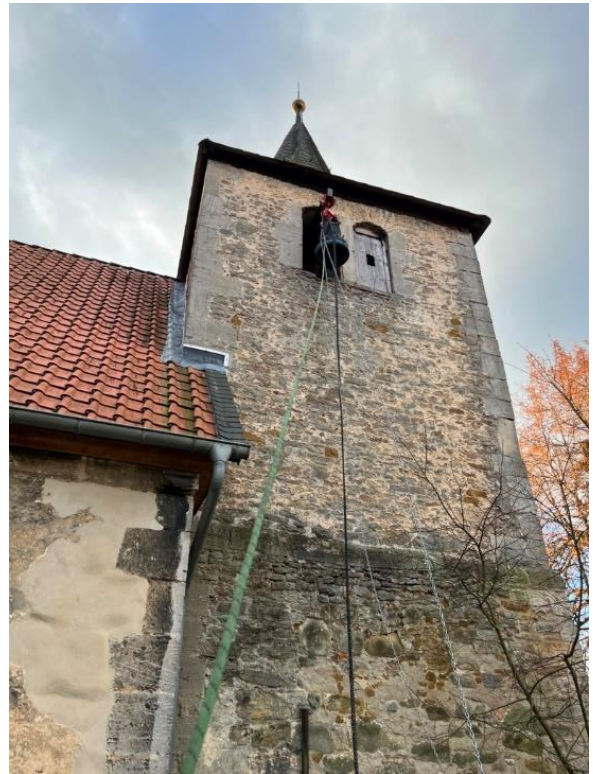
Bilder 3 und 4: Die Glocke wird mittels Kranbahn aus der Turmöffnung geführt und mit Hilfe von Kettenzügen herabgelassen.

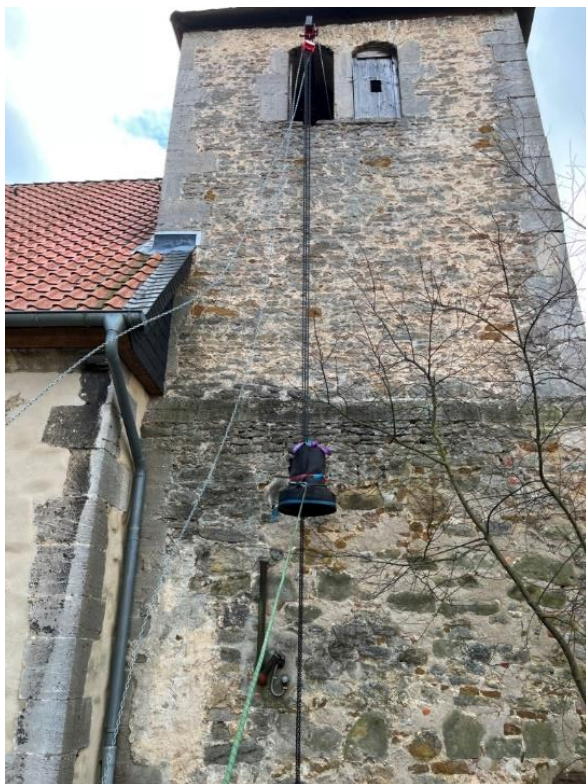
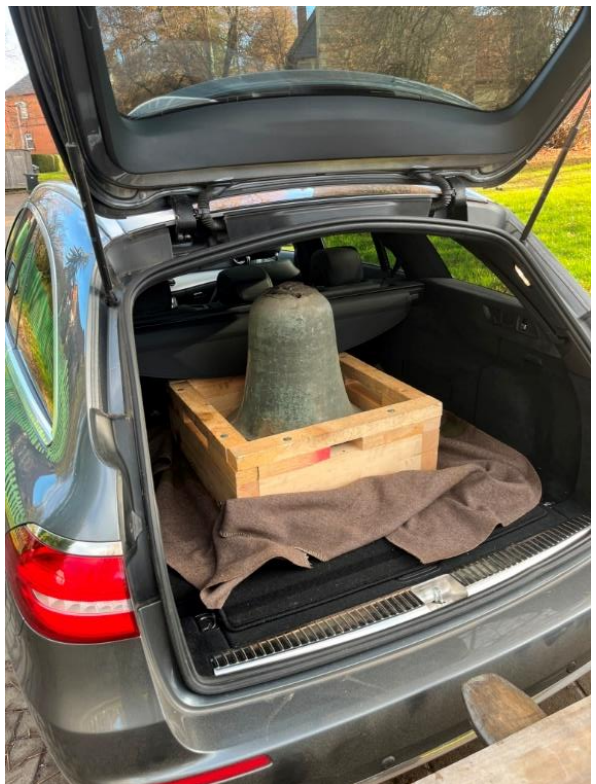
Bilder 5 und 6: Im PKW wird die Glocke in ihrer Transportbox in die Glockengießerei nach Asten transportiert, wo sie zunächst gewogen wird (108 kg).

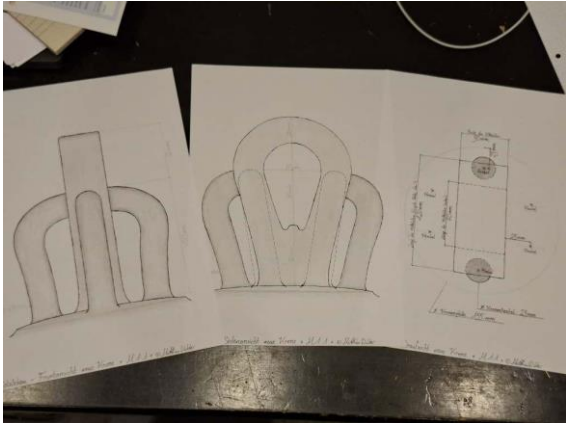
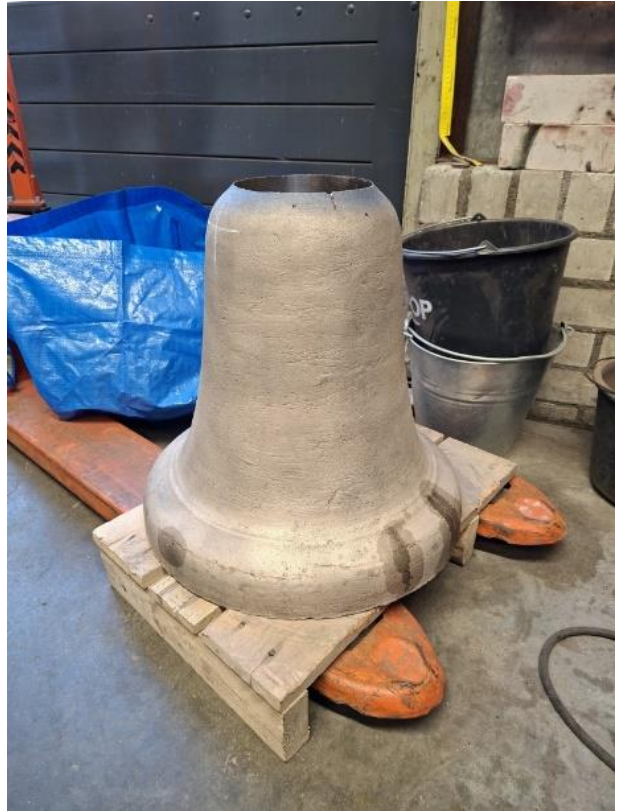
Bilder 7 und 8: Entwurf der neuen Krone; rechts: Glocke ohne Kuppel

Auf Empfehlung des Glockensachverständigen Dichter wurde nach einer Ausschreibung der Leistung die Firma Royal Eijsbouts in Asten/Niederlande mit dem Guß der Krone und dem anschließenden Anschweißen beauftragt. Die Vorgaben für die Krone erstellte Herr Dichter.

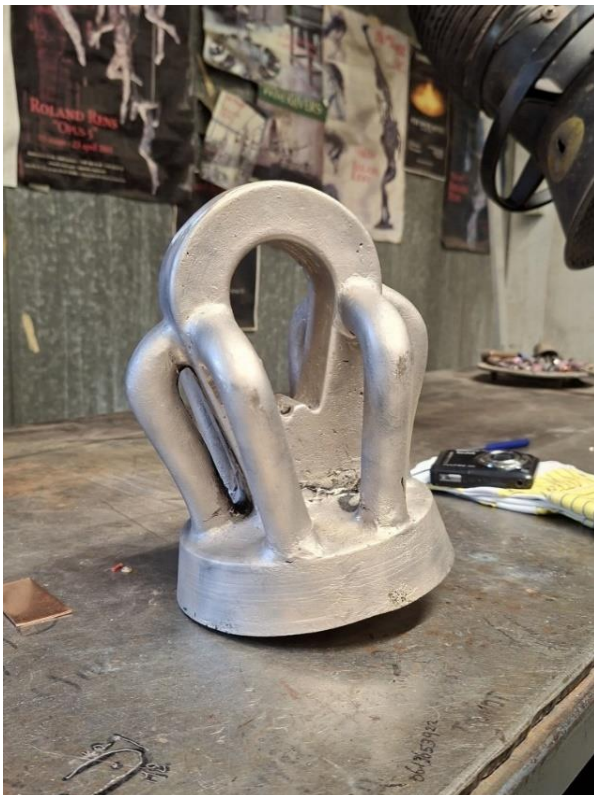
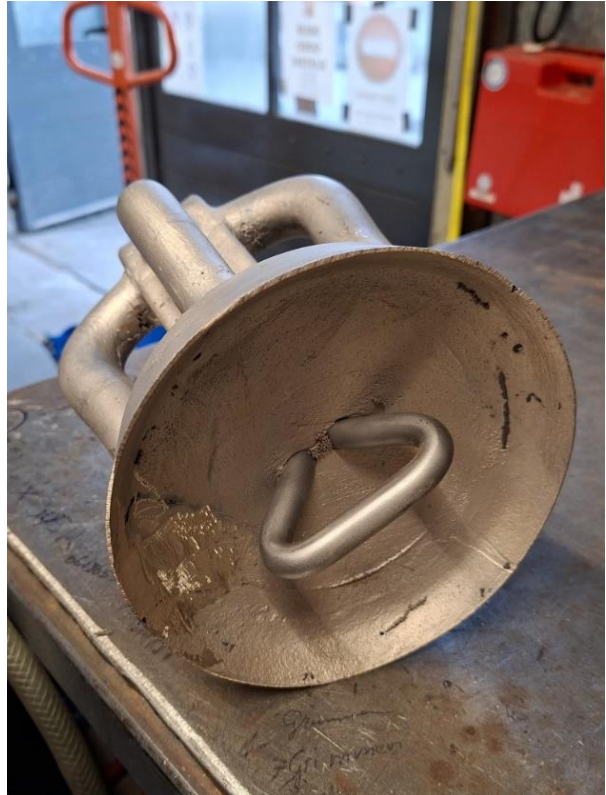
Bilder 9 und 10: Die neue Krone mit Halterung für den Klöppel

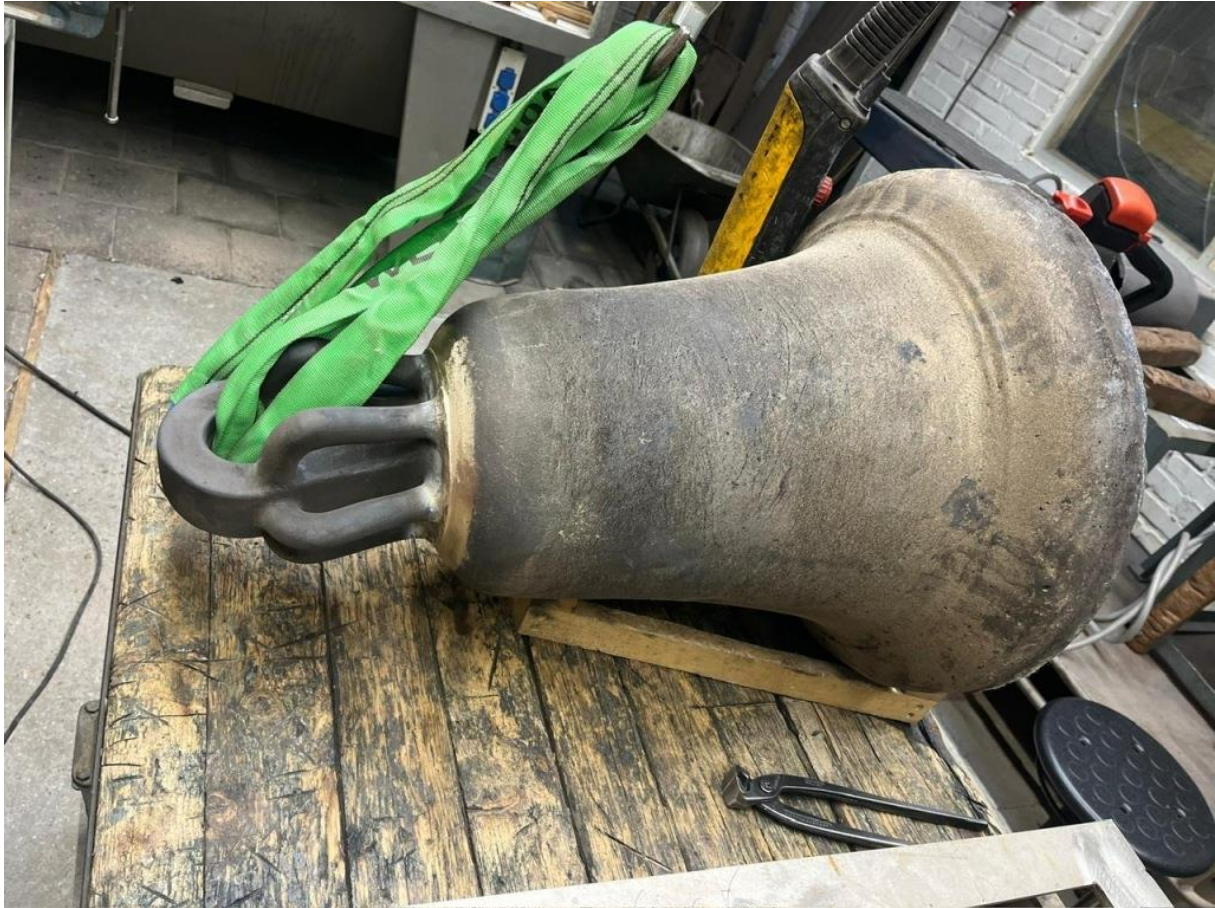
Bild 11: Die Glocke mit aufgeschweißter neuer Krone.

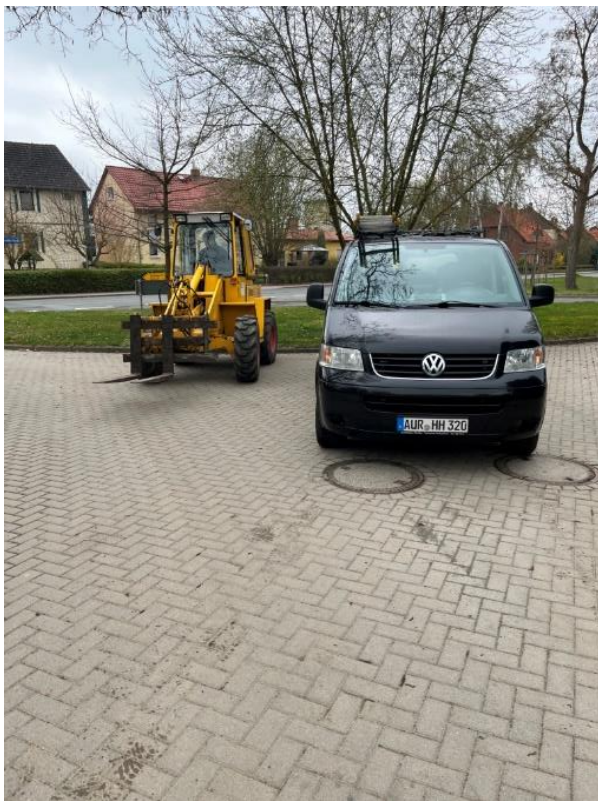
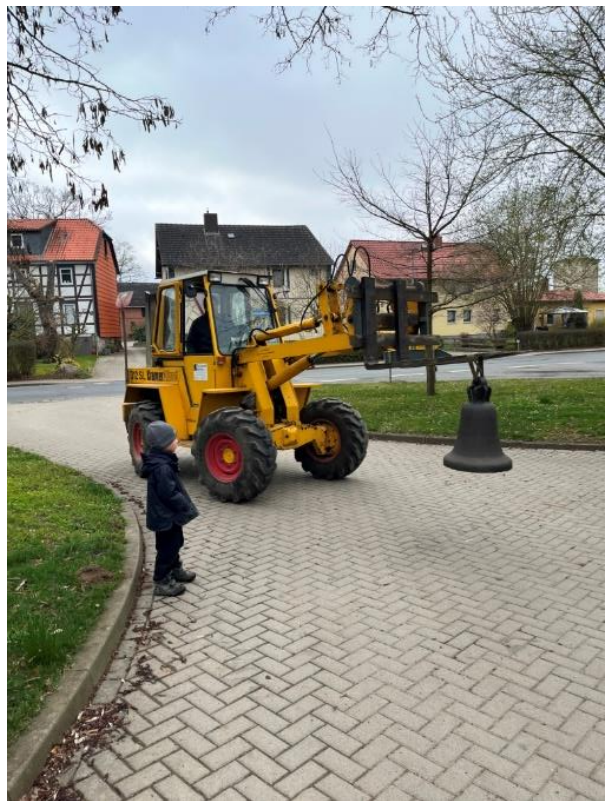
Bilder 12 und 13: Firma Scherler liefert die Glocke an. Mit der Radlader wird die Glocke zum Kirchturm transportiert.

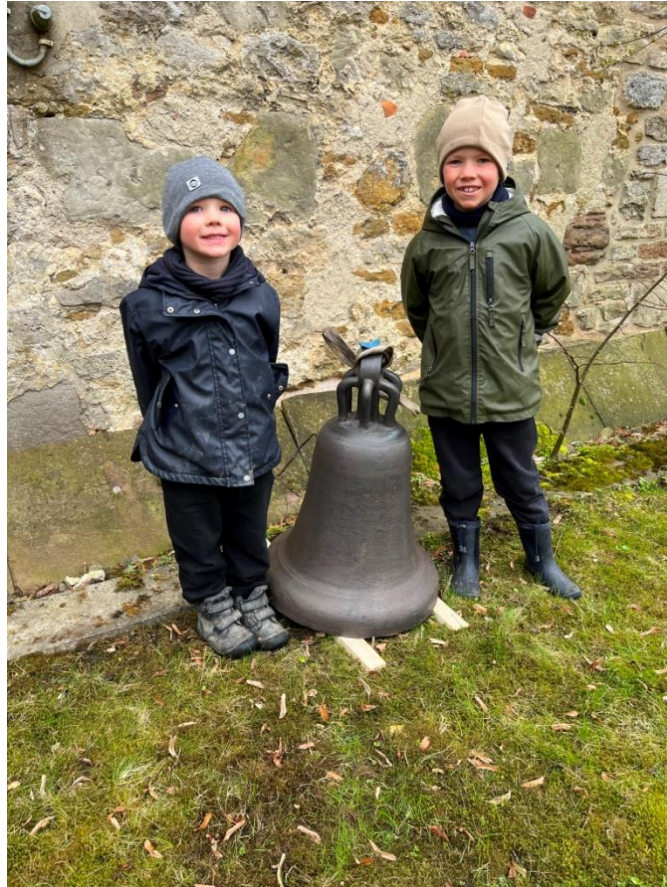
Bild 14: Wegen der neuen Krone ist die Glocke höher geworden, so daß die Transporteinrichtungen im Turm angepaßt werden mußten.

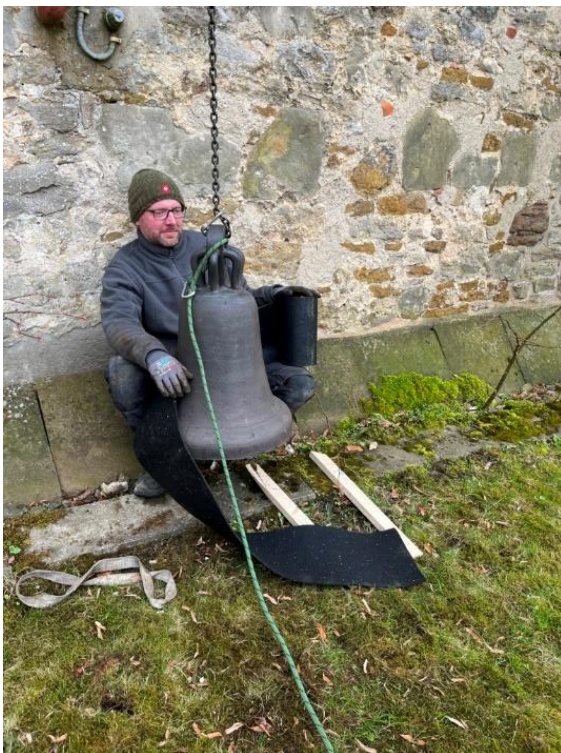
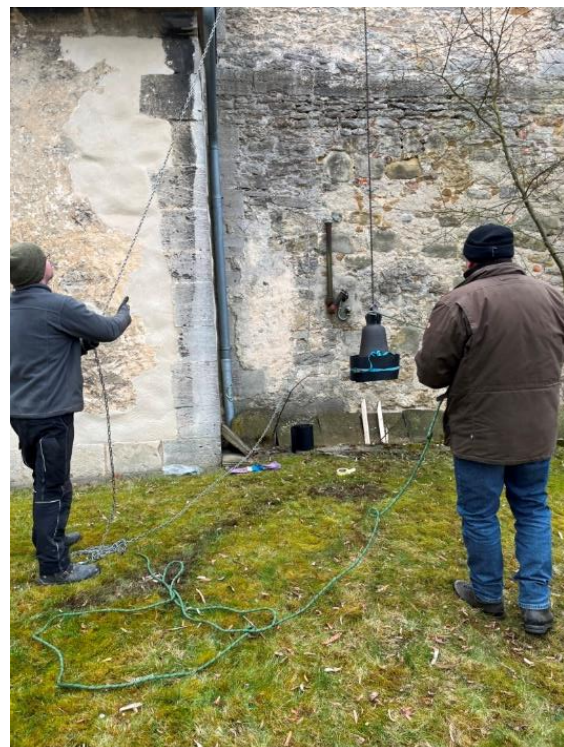
Bilder 15 und 16: Die Glocke wird mit Flies (Malte Meiners, Fachwerk Kontor) ummantelt und zur Turmöffnung hochgezogen.

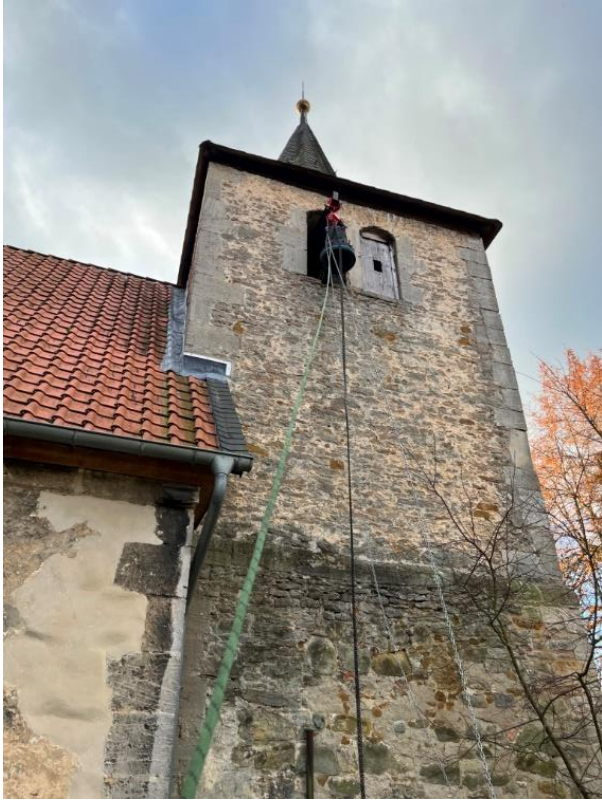
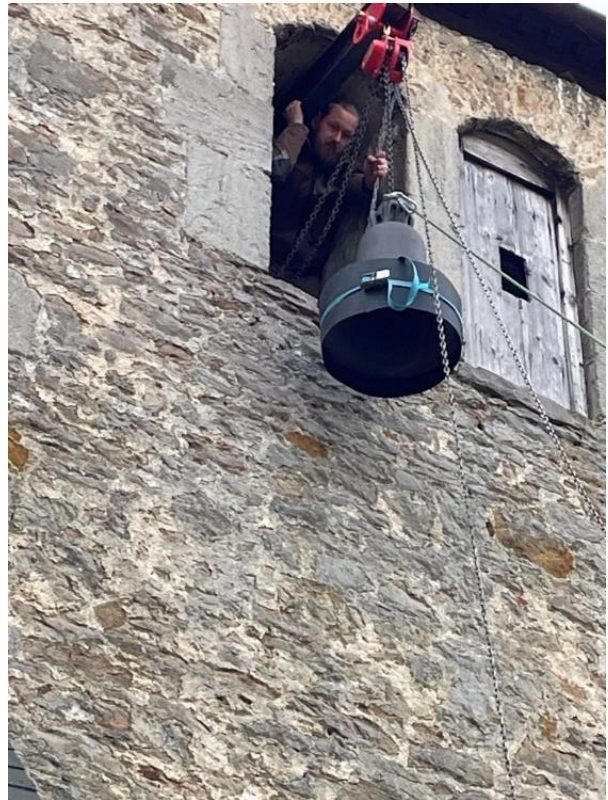
Bilder 17 und 18: Oben im Turm wird die Glocke von Eike Scherler (Glockengießerei E. Scherler) in Empfang genommen.

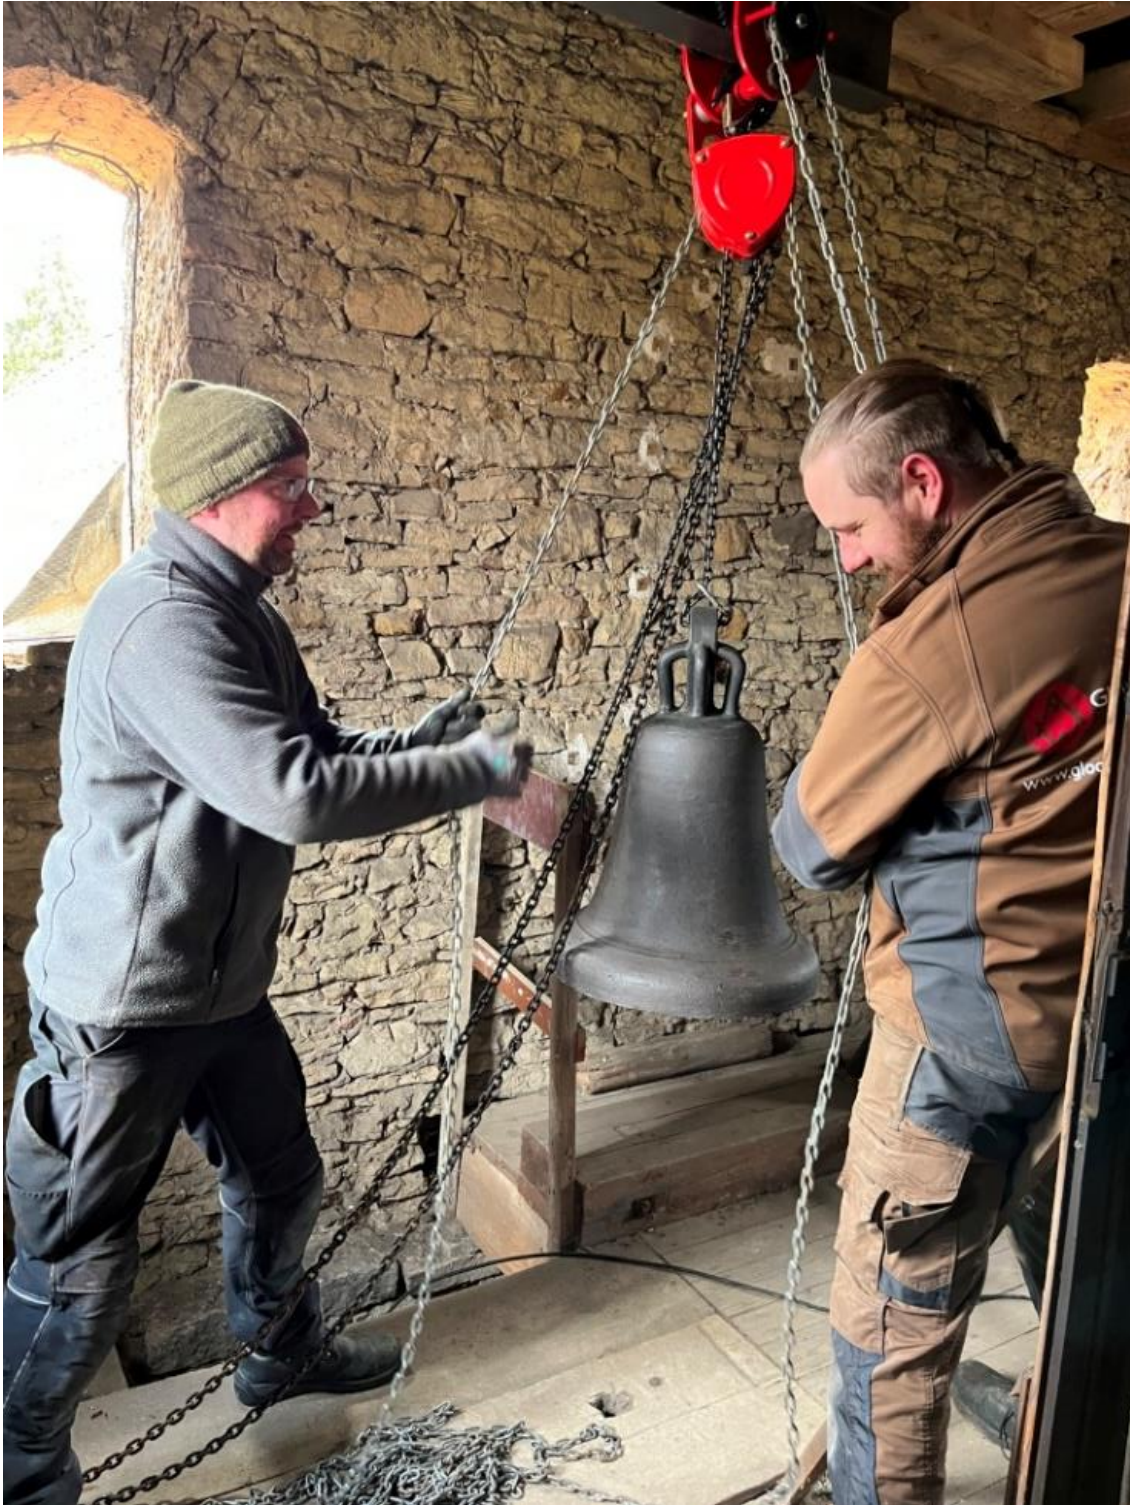
Bild 19: Im Turm übernimmt Eike Scherler (rechts) den Transport der Glocke an ihren endgültigen Standort. (Hier zusammen mit Malte Meiners, Fachwerk Kontor)

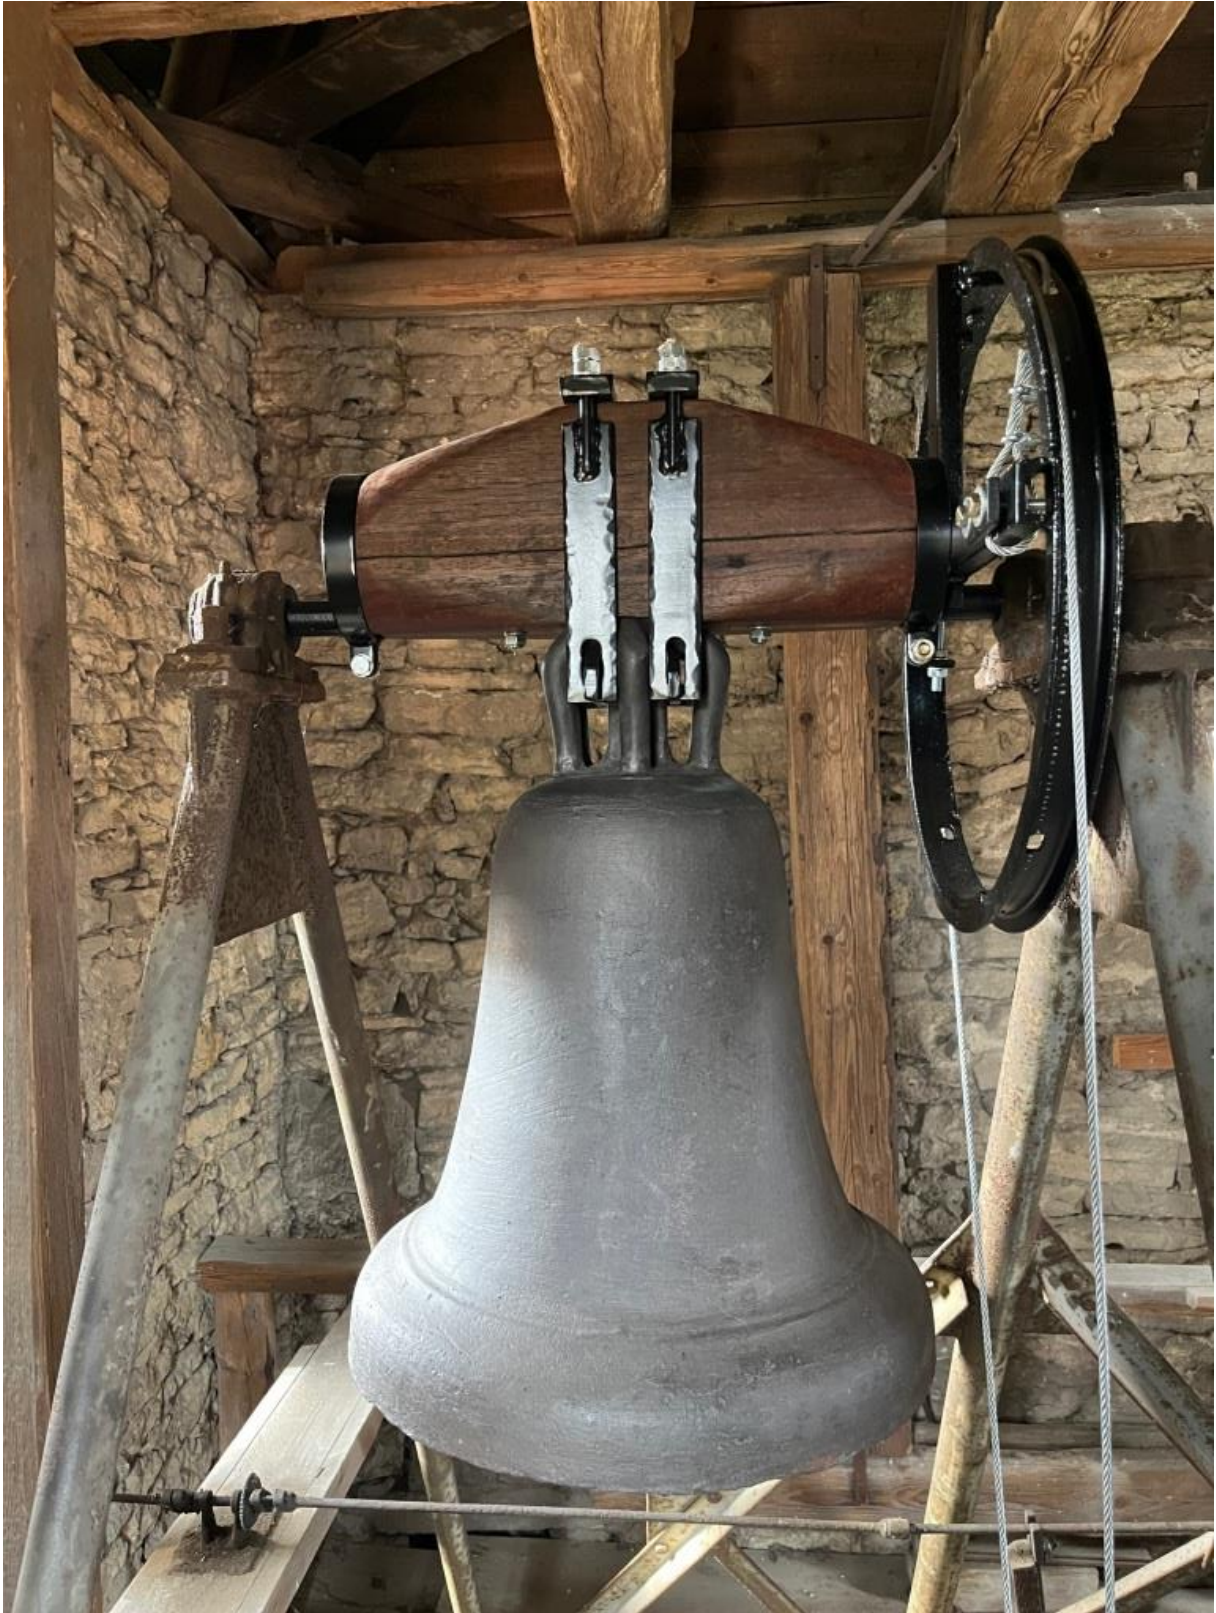
Bild 20: Die restaurierte Glocke hängt am neuen Joch.

Nachdem die Glocke fertiggestellt worden war, wurde sie zur Glockengießerei E. Scherler in Wiesmoor überführt, wo das neue Holzjoch aus sehr altem abgelagerten Holz angefertigt und angepaßt wurde, ebenso die Läutetechnik. Darüber hinaus hatte die Firma Scherler den Auftrag, einen passenden Klöppel zu gießen.

Am 27.03. konnte die Glocke von den Firmen Fachwerk Kontor wieder in den Turm hinaufgezogen und an Ort und Stelle von E. Scherler aufgehängt werden.

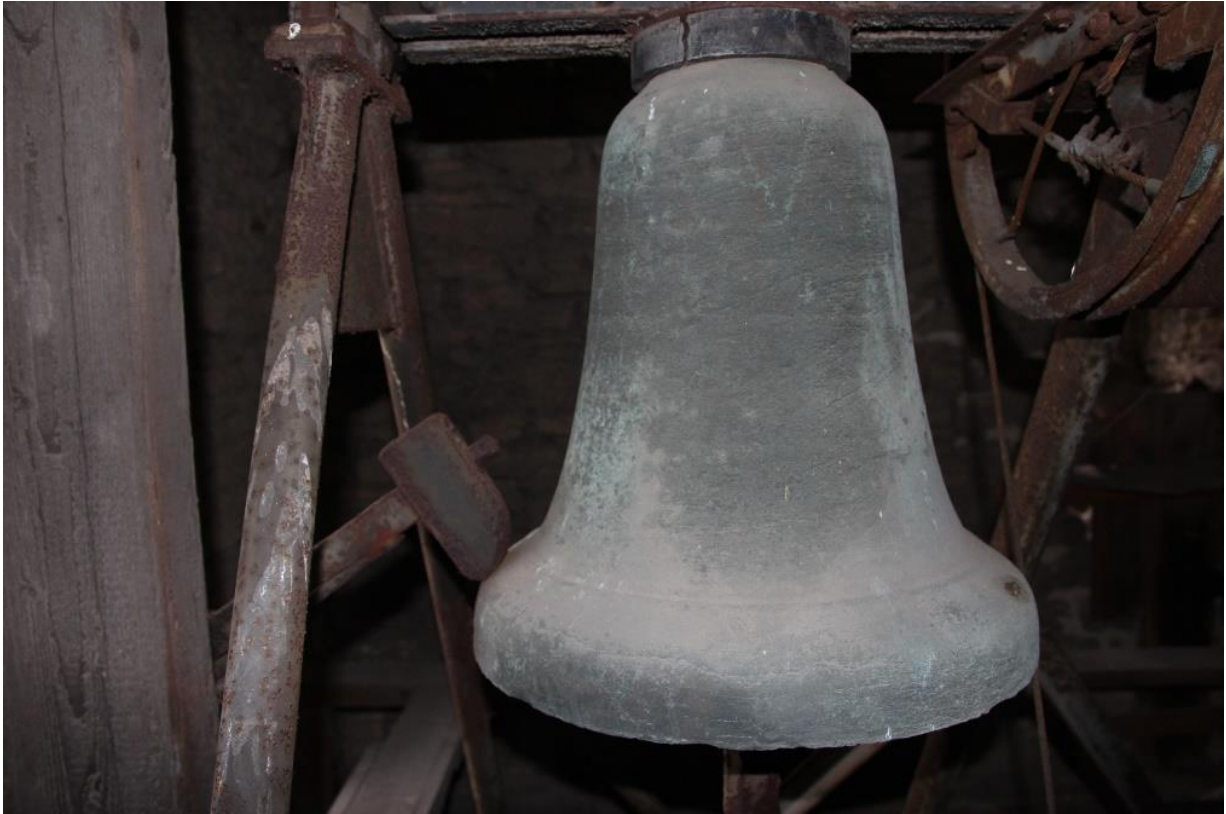
Vier Eisenbolzen halten seit dem die Glocke am metallernen Tragbalken. Der Holzring zwischen Tragbalken und Glocke ist gerissen. Die Aufnahme aus dem Inneren der Glocke zeigt Spuren der Beanspruchung durch den verrosteten Klöppel.

Bild 21: Die Glocke vor der Restaurierung

Die Kirchengemeinde Wetzleben hat wegen des erbärmlichen Zustandes der Glocke beschlossen, diese zu restaurieren. Der Glockensachverständige Matthias Dichter empfahl, eine neue Krone nach mittelalterlichem Vorbild gießen und diese an die Glocke anschweißen zu lassen. Darüber hinaus sollte die Glocke an einem Holzjoch aufgehängt werden, was wiederum die Anpassung der Läutetechnik erforderlich machte. Schon bald wurde klar, daß die zu erwartenden Kosten den Haushalt der Kirchengemeinde weit überschreiten würde.
